## خطر تآكل خط الساحل على مدينة لبدہ الكبرى باستخدام تقنيات GIS

### ملخص

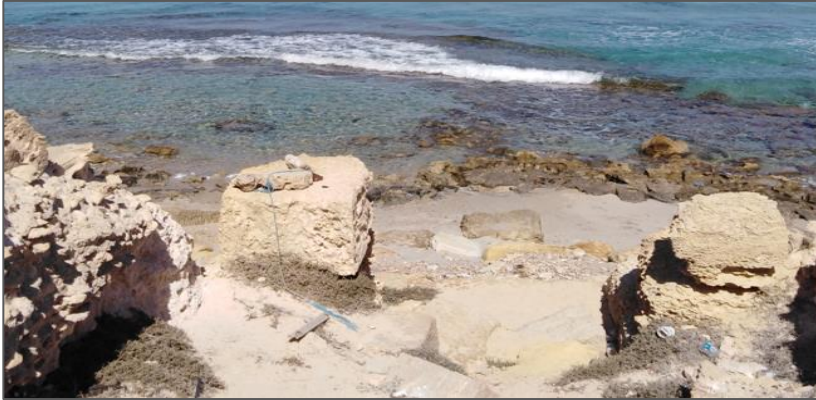
الصورة (2) كتل ونتوءات صخرية منعزلة بالجروف الواقعة في الساحل الغربي للمدينة

تتعرض الكتل الصخرية عقب سقوطها إلى فعل الأمواج والتيارات الساحلية لتتفتت وتتحول إلى قطع تستعمل كأداة للنحت ومع مرور الزمن تتحول إلى أحجار مصفولة وبأحجام متفاوتة عند أغلب الجروف المتكونة في الكثبان المتحجرة دالة بذلك على قوة فعل الأمواج كعامل من عوامل التعرية (الصورة 2).

تتميز مقدمة هذه الجروف خاصة الواقعة في الطرف الشرقي و الغربي لساحل لبدّة برصيف بحري يتراوح عرضه بين 4-12 متراً يزداد وضوحاً عندما يكون البحر هادئاً في حالة الجزر ليبيدي حفراً بأشكال مختلفة يتراوح طولها بين 4-16 سم، وعمقاً يتراوح بين 3-18 سم، كما تنتشر على هذا الرصيف كتل ونتوءات صخرية منعزلة متفاوتة الأحجام (الصورة 2)، يتراوح عرض البعض منها ما بين 0.5-

1مترًا وارتفاع ما بين 0.3-0.5مترًا، اتخذ بعض منها اللون الأسود بسبب تفاعل مكوناتها الصخرية مع مياه البحر، ويدل الرصيف وكثرة الحفر على فعل التجوية الكيميائية، فهذه الجروف منحوتة في تكوينات غنية بالمواد الجيرية، تظهر الجروف بساحل الغربي للمدينة أقل انحدارًا فهي لا تتجاوز 30 درجة بسبب قلة الأمواج الواصلة إلى أقدامها، حيث يتسع فيها رصيف نحت الأمواج (الصورة 3)، مما أدى بالأمواج إلى التكرس بعيداً عن أقدام السفح الجرفي، وخاصة مع امتصاص جزء كبير من طاقتها في منطقة تراكم الرواسب الناتجة عن نحت الجروف (رصيف الإرساب).

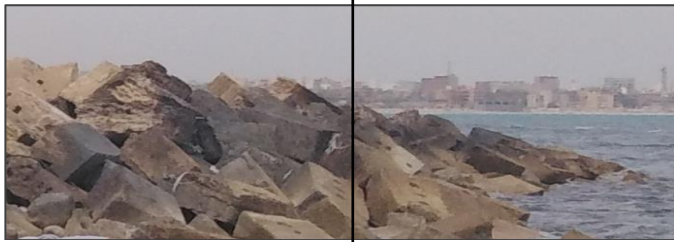
2- 3 المعالم المقامة على الساحل الغربي للبلدة ودرجة تأثرها بالتعرية البحرية  
أقيم بهذا الجزء الميدان القديم ودار العدالة (البازيليكا)، وقد تعرض الساحل  
للنحت والدليل على ذلك تكون الجروف الموجودة تحت هذه المعالم (الشكل 6)،  
ونتيجة النحت الشديد بفعل الأمواج؛ إنهارت أجزائها الأمامية وذلك لقلة صلابة  
صخورها وقلة ارتفاعها، فهي لا تتجاوز المتر وعمق المياه الذي يصل إلى 15متر،

### الصورة (11) انهيار الجدار المقابل للبحر بالميدان القديم بسبب تآكل الجرف بفعل الأمواج.

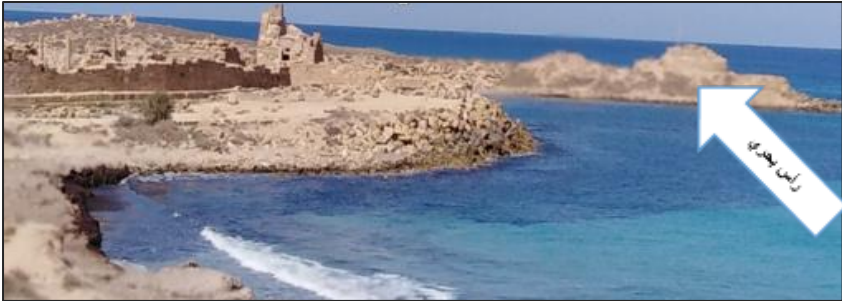
تظهر أجزاء من التكوينات الساحلية الأكثر مقاومة لعمليات التعرية، في شكل نتوءات أو رؤوس ممتدة في مياه البحر، ولكن لا نرى بساحل المدينة سوى بروزات لا تتعدى النصف متر الصورة (11)، فيما عدى رأس بحري بارز وهو رأس لبدة الذي يمتد لمسافة 12متراً محمي بسلسلة من الجزر قريبة من الساحل، وقد تم توصيل الجزر الأنفة الذكر ببعضها في عهد سبتموس سيفيروس فيما عُرف بالمشروع السيفيري لتصبح حاجزين كبيرين للأمواج يحيطان بالمرفأ الصورة (12). وبمرور الزمن الذي تعدى 2000سنة ومع عامل النحت بفعل الأمواج وقلة صلابة صخور الحُث اليلايستوسيني، كلها عوامل أدت لتآكل الحاجزين مما عرض المنارتين لخطر الانهيار الكامل إن لم يتم وضع الحلول العاجلة كوضع كاسرات الأمواج للحد من فعل النحت الذي قد يفقد المدينة أهم معالمها الشمالية.

الصورة (11) الرأس البحري المقام عليه الميناء

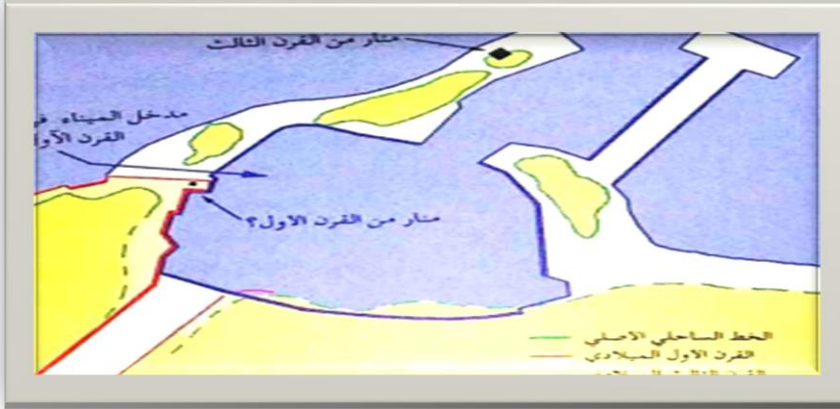
الصورة (12) حاجزين كبيرين للأمواج يحيطان بالمرفأ

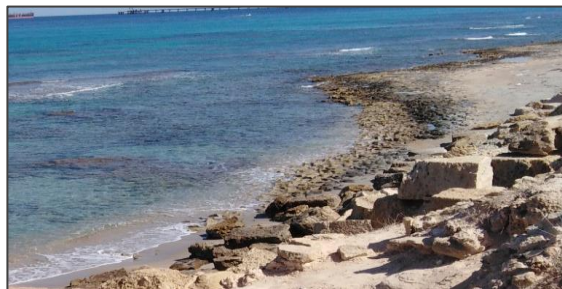
صورة (15) انهيار الجزء الشمالي لميدان السباق نتيجة تآكل خط الساحل بالجزء الشرقي

لساحل لبدة

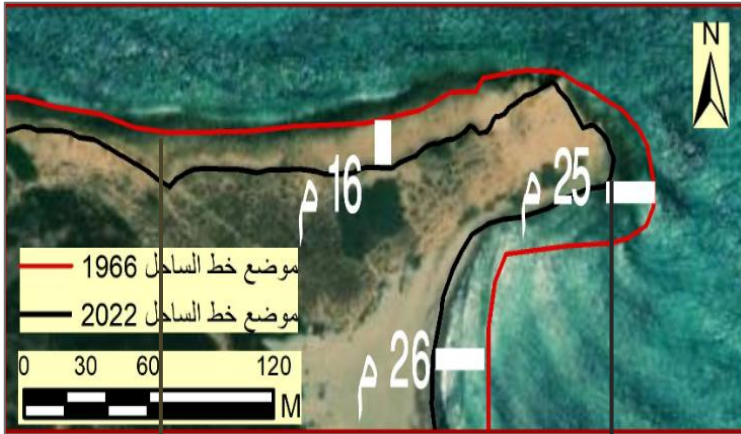
الشكل (8) خط الساحل بالجزء الأوسط لمدينة لبدّة الأثرية

يتضح من خلال الشكل (10) الذي يعود لسنة 1966 ووضعية الجزء الأوسط حيث الرأس البحري وامتداده داخل البحر بصورة طبيعية، و عند مقارنتها بالصورة Google Earth لسنة 2022 وبعد مرور مدة لا تقل عن 56 عاماً، تبين أن خط الساحل الأوسط للبلدة يشهد تغيراً ملحوظاً في موضعه حيث تراجع 26 متراً، أي بمعدل سنوي وصل إلى 0.46 متراً وذلك بسبب تآكل الجروف مما شكل خطراً على المعالم المقامة بهذا الجزء والمتمثلة في الميناء حيث تآكل الحاجزين الشرقي

والغربي، والذي يزداد بمرور الزمن مما ينذر بزوال هذا المعلم الذي كان السبب في نشأة المدينة عندما كان أول محطة تجارية للفنيقيين.

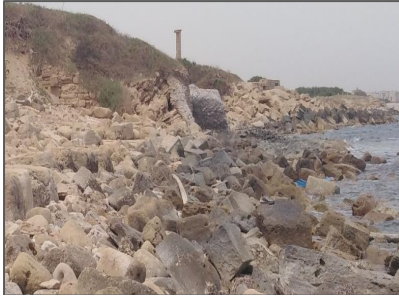
الصورة (17) انجراف أجزاء  
كبيرة من الميدان القديم بسبب  
تآكل موضع خط الساحل

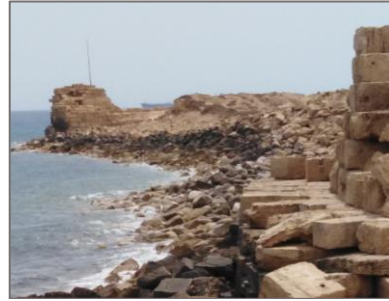
كما تراجع موضع خط الساحل غرب الميناء بمسافة 16مترًا أي بمعدل سنوي بلغ 0.28مترًا يتضح ذلك جلياً من خلال المعاينة الميدانية الصورة(16)، والدليل على ذلك انجراف أجزاء كبيرة من الميدان القديم بسبب تآكل موضع خط الساحل الصورة(17)، وهنا تكمن خطورة تآكل الساحل بهذا الجزء باعتباره من أكثر الأجزاء ارتفاعاً في معدل التعرية والانجراف التي يتضح فيها نحت الأمواج للجروف والتي ساعد على ذلك طبيعة الصخور التي يغلب عليها المواد اللينة (صخور الحجر الجيري الكالكرينيت والكلس والرمل ) هذا من ناحية ومن ناحية أخرى يتسم نظام بناء الصخور بتعدد مواطن الضعف الميثولوجيا وكثرة الشقوق والفواصل جعل تلك العوامل تسهم بقسط كبير على فاعلية الأمواج في عمليات التقويض السفلي.

الصورة (16) تراجع موضع  
خط الساحل غرب الميناء .

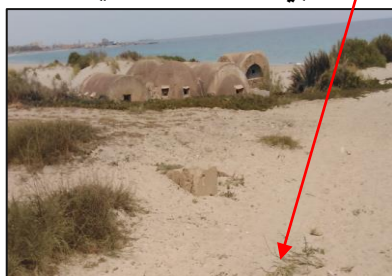
الصورة (19) حمامات الصيد

الصيد خطر التآكل ولكنها تعاني من خطر الطمر بفعل الرواسب الشاطئية الصورة (19).

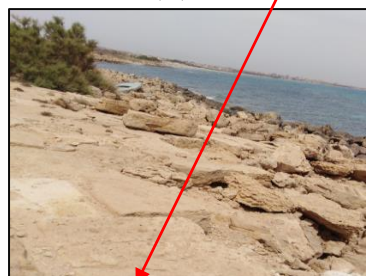
خطير خاصة وأن المعابد الموجودة بهذا الموضع قد جرفت جدرانها كنتيجة واضحة على تآكل خط الساحل الصورة (18)

الصورة (18) جرف وتآكل جدران
