## التلوث وتأثيره على التراث العمراني بالجزائر (قصة قسنطينة العثمانية أنموذجا)

### الملخص:

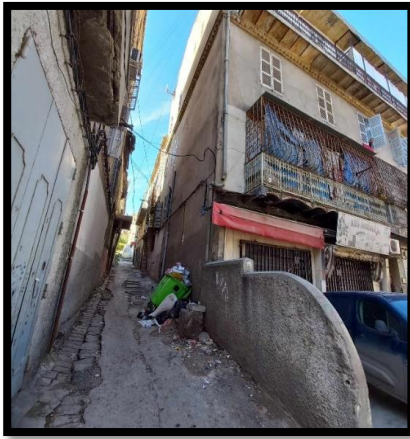
والإنشائية المعمارية المستوردة من الخارج، كالعماير التجارية والصناعية الحديثة ذات الأنماط والاستخدامات المغايرة لطبيعية الحي والمنطقة الأثرية، بالإضافة الى استخدام خامات حديثة ومختلفة عن الخامات الأصلية مما تسبب في فقدان المعلم خصائصه الفنية وتشويه منظره<sup>25</sup>.

الصورة 02: استعمال مواد حديثة

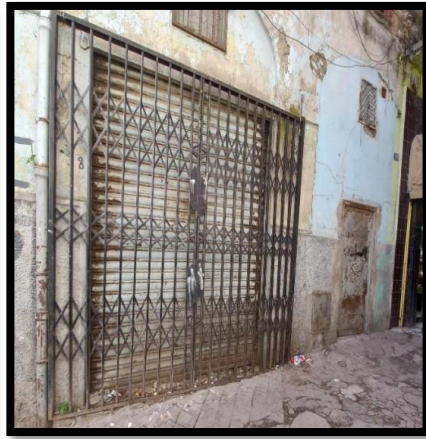
- التلاصق التام بين المباني الحديثة والمباني التاريخية دون ترك فاصل بينهما وانتشار واجهات حديثة ذات خصائص معمارية مغايرة لا تمت لما جاورها بأية صلة، كما أن ارتفاعها ضيق دائرة رؤية المعالم الأثرية، وطغيان التصميمات الهندسية

الصورة 01: طغيان ارتفاع المباني الحديثة

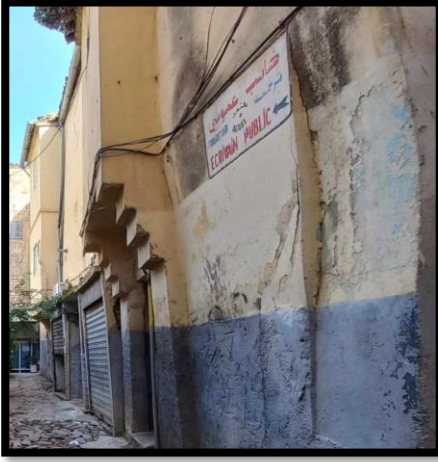
- انتشار المظلات المستخدمة في واجهات المحلات التجارية ذات ألوان وأشكال متعددة التي تغطي جدران المباني الأثرية والتي تتحول مع مرور الزمن لمكان لتجمع الغبار والأوساخ بالإضافة الى تشويه واجهات المباني والشوارع بالإعلانات والشعارات ذات الألوان والأحجام المختلفة وإزدحام الشوارع والطرق بالباعة المنتشرين على أطراف الشارع<sup>26</sup>.

الصورة 04: انتشار اللافتات الإعلانية

- إعادة التوافق البصري والانسجام إلى البيئة المعمارية للقصبة من خلال تنظيم عرض لوحات الإعلانات التجارية.

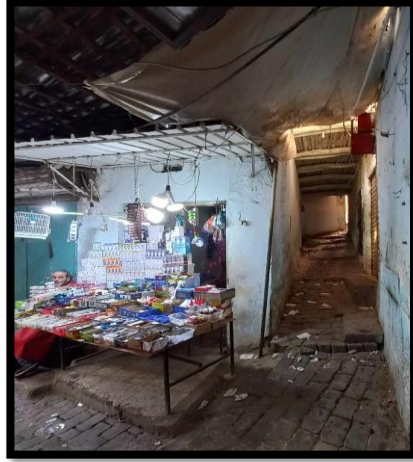
الصورة 03: انتشار المحلات التجارية

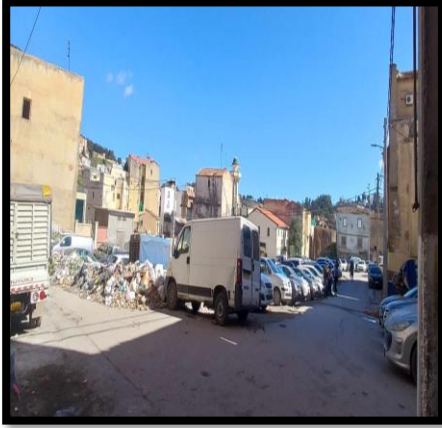
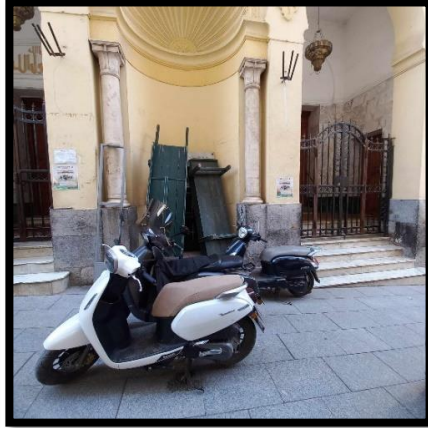
- استغلال الفراغات الخاصة بالحدائق بالإضافة إلى إحداث توسعات على حساب المواقع الأثرية والمباني التاريخية من أجل وضع مواقف السيارات، كما لاحظنا تشوه المنظر العام للمبنى بسبب توقف وسائل النقل أمام المدخل. ومساهمتها في تلوث الهواء الجوّي بسبب الغازات السامة أضف إلى ذلك تأثير الاهتزازات التي تسببها هذه المركبات على طبقات البياض وخصوصا غير متماسكة بشكل جيد بالجدران أو شبه المنفصلة، والجدران ضعيفة التماسك<sup>27</sup>.

الصورة 05: موقف سيارات داخل المدينة (عن الباحثتين).  
الصورة 06: توقف المركبات أمام المباني التراثية (عن الباحثتين).

- الصيانة الوقائية عن طريق منع اقتراب وسائل النقل والمواصلات من نطاق المنطقة الأثرية، وإنشاء موقف سيارات خارج حدودها، وحذر إقامة مصانع بالقرب من المنشآت الأثرية للقصبة حتى لا تتسبب في زيادة التلوث الجوي، وتحويل الفراغ المحيط بمنطقة القصبة إلى مناطق خضراء بها الأشجار التي تلعب دور هام في التقليل من خطورة التلوث الجوي.

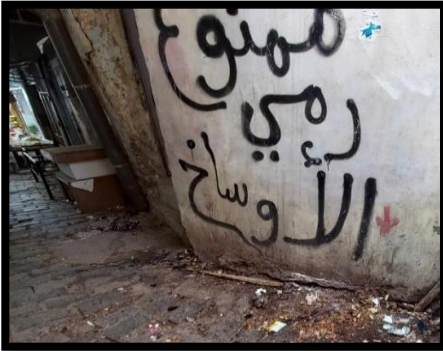
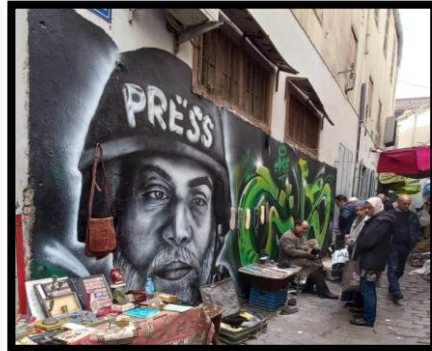
- انتشار الكتابة على الجدران والرسم الجرافيتي باستعمال أدوات وألوان كيميائية  
مضرة بمواد البناء كما أنها تشوه المظهر العامي للمباني التراثية.

الصورة 07: الكتابة في الجدران (عن الباحثتين).  
الصورة 08: لوحة للرسم الجرافيتي تغطي الجدران (عن الباحثتين).

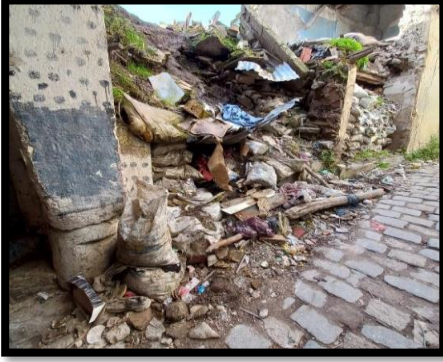
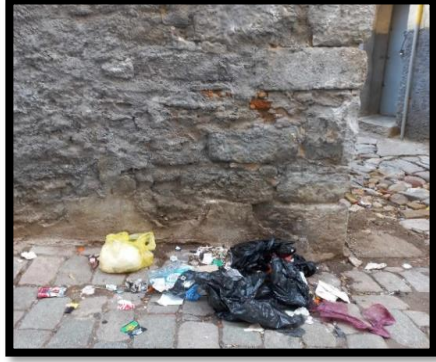
- التخريب العمدي من طرف الباعة وسكان المنطقة وذلك برمي القمامة والأوساخ  
في الشوارع وأمام المباني التراثية.

الصورة 09: انتشار الفضلات في الشوارع  
الصورة 10: انتشار الفضلات في المساكن  
(عن الباحثتين).

- تشديد العقوبات على إلقاء المهملات والمخلفات في الطرق والفراغات العامة والخاصة، وسن القوانين التي تجرم عمليات التشويه والتلوث البصري المتعمد من قبل الأفراد.

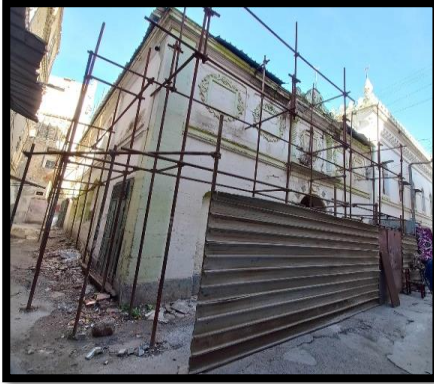
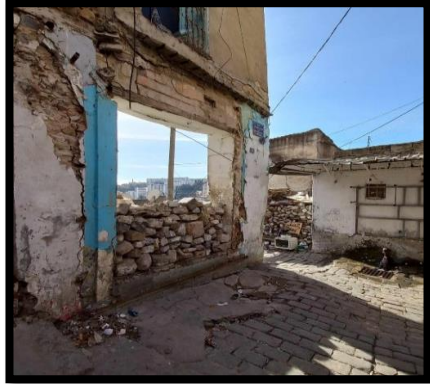
- ترك واجهات المباني بدون صيانة وترميم مما يؤدي إلى القيام بمحاولات فردية لصيانة جزء من الواجهة مما يسبب تناثر مع شكل الواجهة<sup>28</sup>، بالإضافة إلى توقف مشاريع الترميم دون إكمال الأعمال ونزع الدعامات المستعملة مما يؤدي إلى التشوه البصري للمعلم.

الصورة 11: عدم ترميم مباني القصبة  
الصورة 12: توقف أعمال الترميم  
(عن الباحثتين)

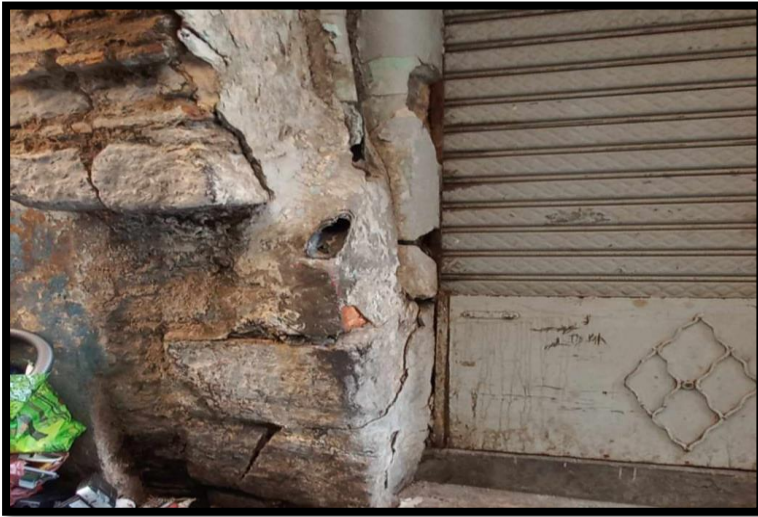
- ظهور المرض الأسود في أسوار قصبة قسنطينة على شكل بقع سوداء أو كما تعرف طبقة الباتينا، كما لاحظنا اسوداد واجهات الأسطح الخارجية للمباني. ويعود السبب في ذلك الى الأمطار الحمضية والهواء الجوي الملوث حيث يساهم كل من ثاني أكسيد الكبريت الموجود في الجو وثاني أكسيد الكربون في تشكيلها<sup>29</sup>.

**الصورة 13:** تشكل طبقة الباتينا سوداء اللون على الواجهات الخارجية للمباني (عن الباحثين).

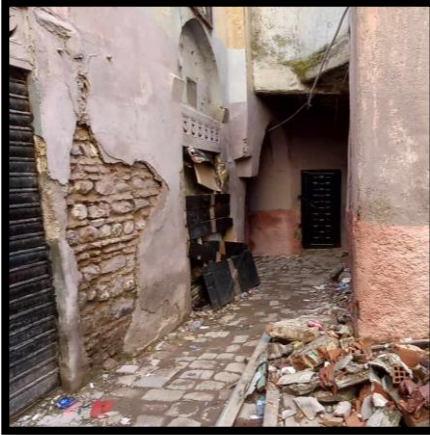
- انتفاخ مواد البناء وانهيائها بالإضافة إلى تقشر الطلاء وسقوط التلبيس لمعظم المباني الموجودة بالقصبة وتركها بدون ترميم.

الصورة 15: سقوط التلبيس الخارجي  
(عن الباحثين).

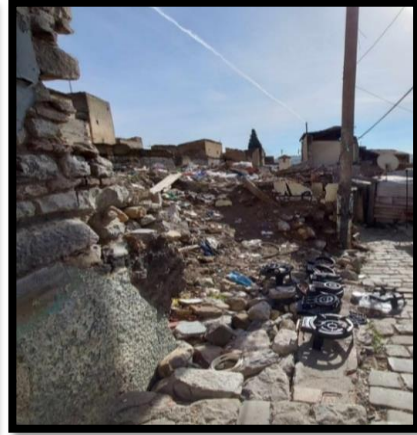
الصورة 14: انهيار الجدران  
(عن الباحثين)

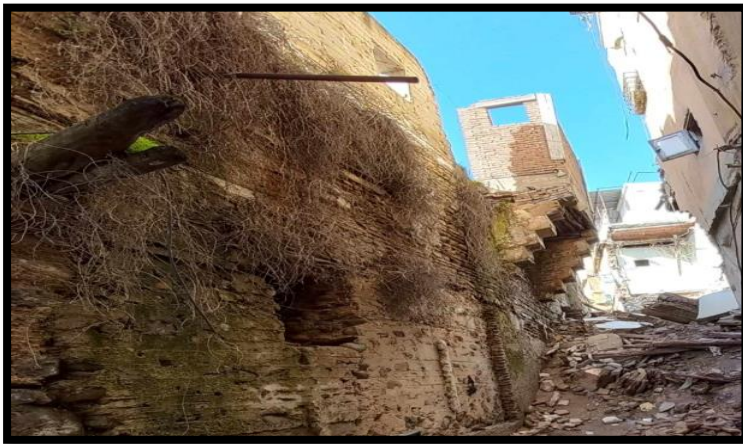
- نمو النباتات على الواجهات الخارجية لمباني القصبة حيث غطت جزء كبير منها، محدثة بذلك تشوه في المظهر الجمالي للمعلم.

الصورة 16: نمو النباتات على واجهات المباني التراثية (عن الباحثين).

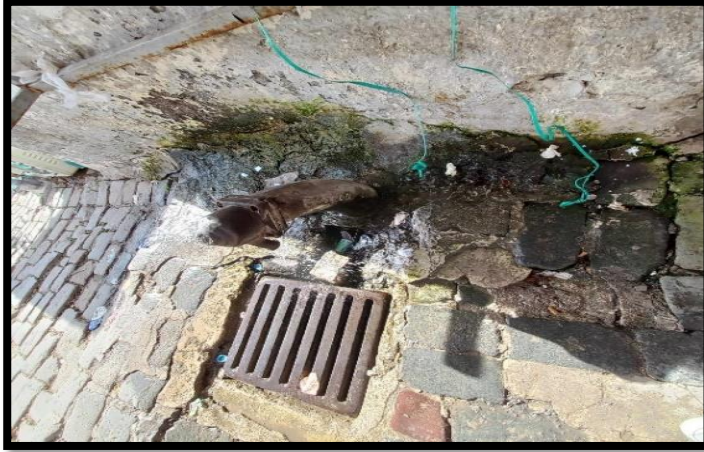
- هشاشة قنوات الصرف الصحي مما أدى إلى تسرب المياه إلى أسفل الجدران الخارجية للمباني مشكلا بذلك عامل مشوها ومدمرا لهذا التراث المعماري.

الصورة 17: تسرب المياه لأسفل الجدران الخارجية (عن الباحثين).
